27-12-2010,
Technische Commissie: Deen houtepen
Wilfried Oude Vrielink

1. Inleiding

3. Revisie van de tandwieloverbrenging

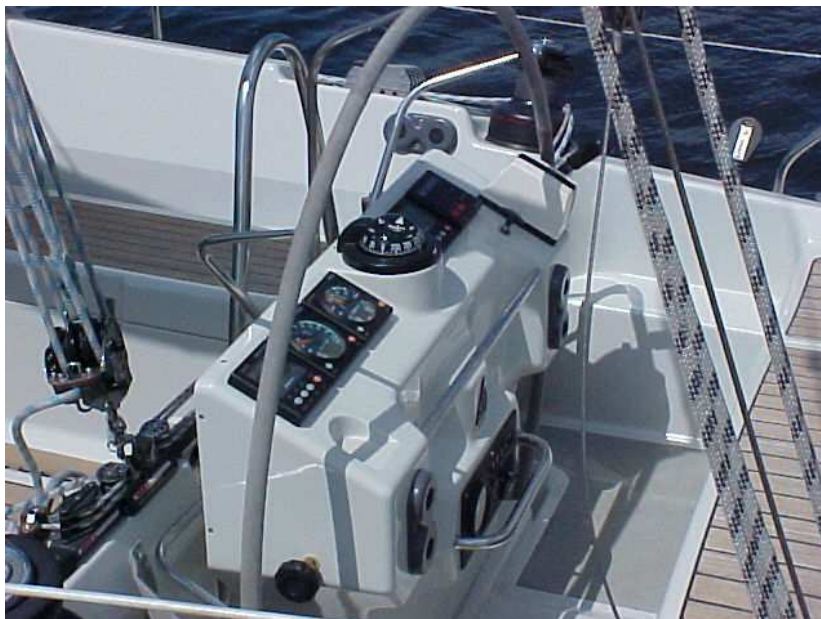
Foto 1

- De stuurkolom type 607-7 van het fabrikaat Solimar.
- De kunststof console (de satelliet), fabrikaat Dehler.
- De kunststof voet (montagebracket), fabrikaat Dehler.
- De verticale kunststof voorwand van het geheel.

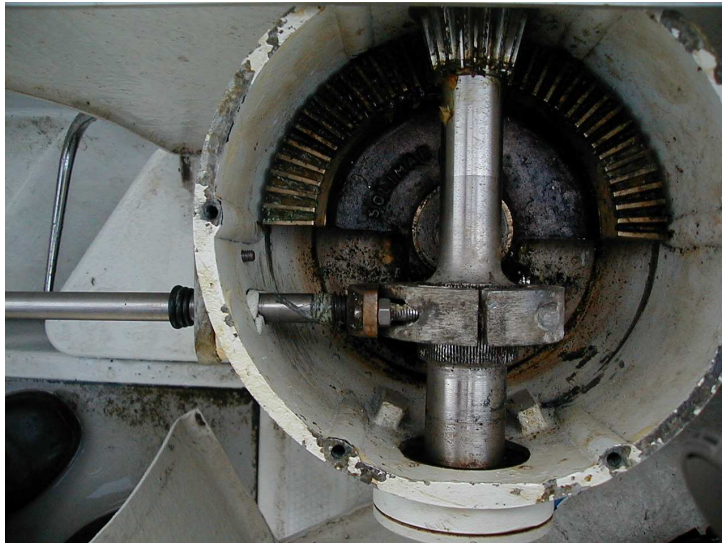
Foto 3

Om slijtage aan de tanden te voorkomen is een kleine speling noodzakelijk. Bij een te grote speling kan de stuurwielas een klein beetje verschoven worden, en dat is weer niet de bedoeling. Eerst moet worden vastgesteld of er sprake is van een gewone, normale, speling, of dat het kwadrant is weggezakt doordat de onderliggende kogellagers het hebben begeven. Alleen wanneer er sprake is van een normale kleine speling heeft het zin om hier door het in of uitdraaien van de stelschroef of het plaatsen van vulringen de speling tot het noodzakelijke minimum terug te brengen.

De stuurwielas wordt door 2 stelboutjes, welke zich onder de nylon ring aan de kajuitzijde van de stuur console bevinden, geborgd. Door deze wat te verdraaien, is het mogelijk de as wat te verplaatsen (het dekseltje aan de andere zijde van de stuurwielas moet dan wel losgedraaid worden en eventueel moeten er opvulringen (shims) geplaatst worden. (Zelf maken van dun, niet corroderend materiaal, of proberen te verkrijgen bij één van de leveranciers).

Wanneer de totale speling met het nastellen van de stuurwielas niet voldoende te verkleinen is, dus wanneer het kwadrant is weggezaakt, dient de console in zijn geheel, compleet met stuurwiel, verwijderd te worden teneinde de kolom-aslagers te kunnen vervangen.

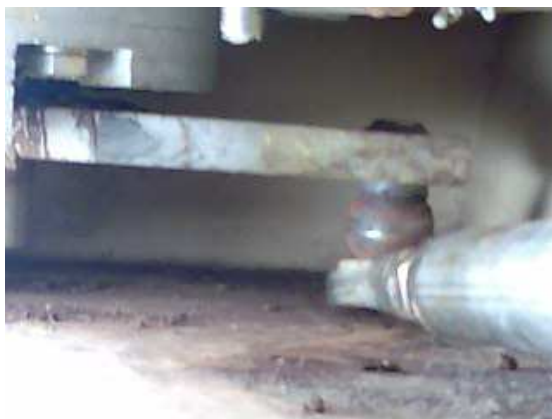
Foto 4

Deze foto toont een defecte stangkopplager aan de hefboom onder de stuurkolom. De kogel is volledig gecorrodeerd, en de bus is van de kogel gedrukt.

Met meer dan 1 centimeter speling (of eigenlijk: geen echte verbinding tussen kop en stift) moet dit schip niet of nauwelijks te besturen zijn geweest. Een uiterst gevaarlijke situatie, welke met een beetje aandacht (en vet) voorkomen had kunnen worden.

De revisie van de stangkoplagers is duidelijk de makkelijkste van allemaal. De gebruikte stangkoplagers zijn standaard DIN onderdelen welke vrij eenvoudig te verkrijgen zijn. (Zie bijlage 2).

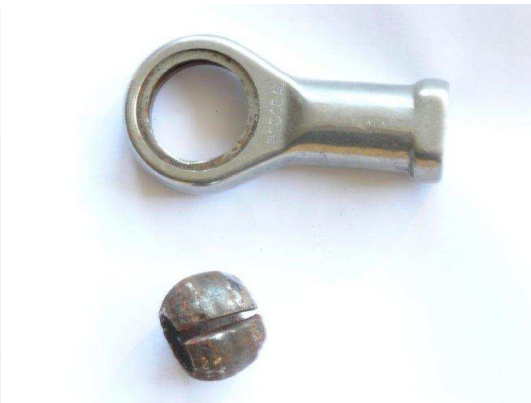
Wanneer de kogel om de stift vast gecorrodeerd zit kan met WD40 of een soortgelijk product geprobeerd worden de zaak eerst los te weken. Wanneer dat niet lukt, kan men het beste proberen met een minislijpertje (Dremel) met diamantschijfje de kogel voorzichtig door te slijpen. Zie foto 5. Hierbij moet de stift natuurlijk zo veel mogelijk ontzien worden. Probeer niet te zagen, dat heeft bij de geharde kogel geen enkele zin. De nieuwe stangkoplagers moeten, met ruim vet, weer worden gemonteerd. Breng ook wat vet aan op de stift, niet als smeermiddel, maar als anti corrosiemiddel.

Nadat de verbindingstang is losgenomen van het kwadrant en van de hefboom aan de roerkolom is het verstandig eerst nauwkeurig de lengte tussen de gaten op te meten en pas daarna de stangkoplagers te verwijderen en te vervangen.

Kies voor de nieuwe stangkoplagers indien mogelijk een RVS uitvoering.

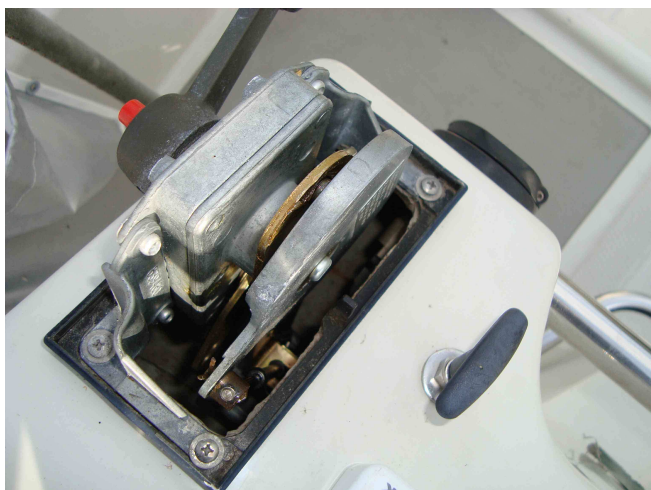
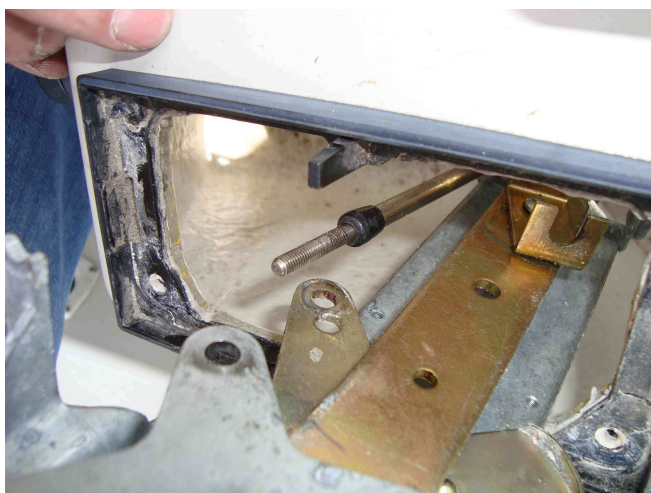
Als 1^e worden de schakel-, gas- en stopkabels verwijderd. Hoe dit moet wijst zich vanzelf. Het "dakje" van de gashandle-unit kan met enige kracht gewoon losgetrokken worden. Het zit alleen vast met een klik-klemconstructie. Zie de onderstaande foto's.

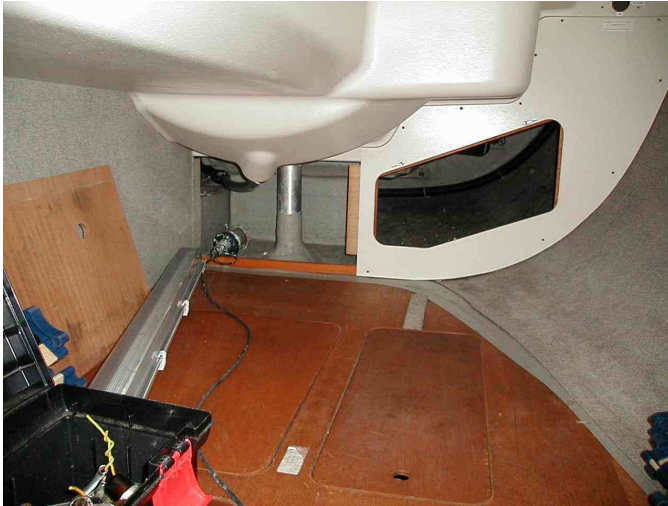
Foto 8

Om een betere toegang te krijgen tot de onderdekse delen van de satelliet en de aandrijving, is het nodig om in de achterhut minstens het lage deel van het achterschot te verwijderen. Dit levert een redelijke toegang tot het roerkwadrant op. Zie foto 8.

Nu kan het stangkoplager op het roerkwadrant worden losgemaakt.

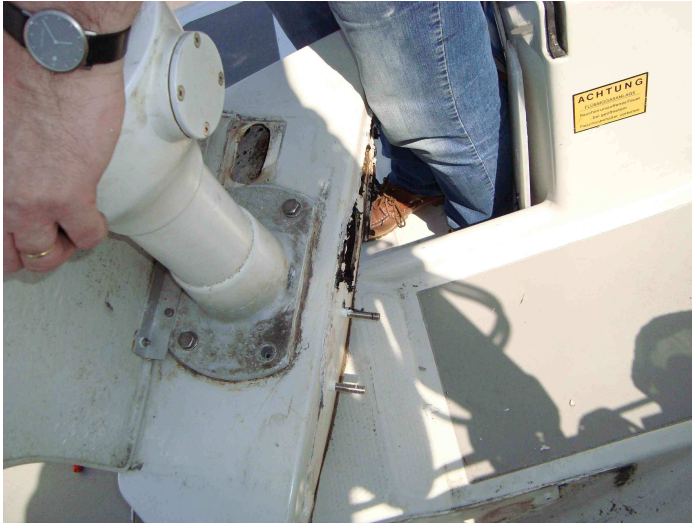
Foto 11

Nu kunnen de 4 bouten waarmee de stuurstand op de voet is bevestigd, worden losgenomen en kan eindelijk de stuurstand van de console worden verwijderd.

Hiermee is de gehele satelliet ontmanteld en zijn alle losse delen toegankelijk en reviseerbaar.

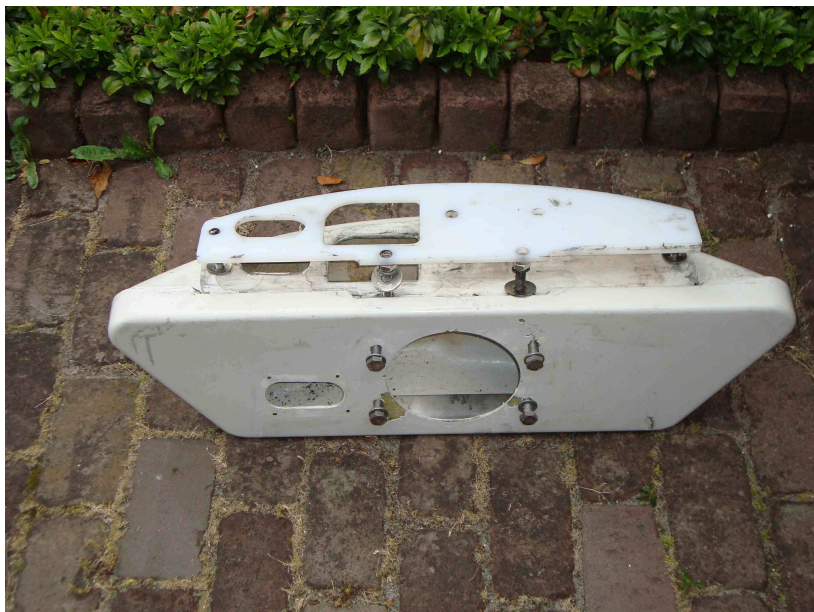
Foto 13

Nu de zaak toch open ligt, verdient het aanbeveling om de zwaar belaste omgeving van de bevestiging van de console en de stuurkolomvoet te onderzoeken op haarscheuren of andere gebreken.

Het is nu de gelegenheid om alle kitresten etc. te verwijderen en het geheel weer schoon, gangbaar en vetvrij te maken. Ook is het verstandig om kale plekken op het aluminium van de kolom opnieuw te coaten met primer en een 2 componenten lak.

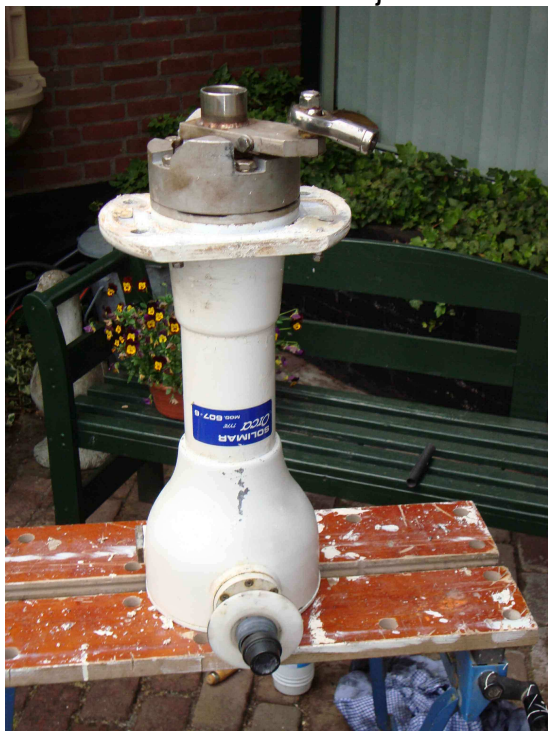
Foto 14

Op de foto hieronder is de stuurkolom te zien zoals deze na al het voorgaande kluswerk over blijft. Om de lagers te kunnen vervangen moet de verticale as verwijderd worden.

Ook is hier te zien (net als op foto's 14 en 17) dat de eind-aanslag van het stuurwiel zich hier op de kolom bevindt. Dit voorkomt schade aan de stuurkolom indien er te grote krachten optreden.

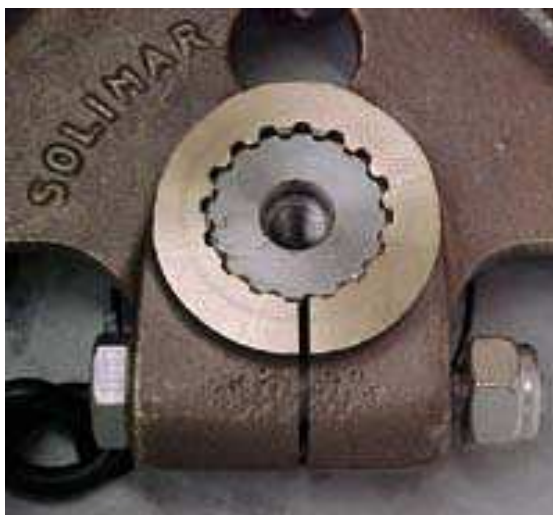
Foto 15

Om de as te kunnen verwijderen moet eerst het kwadrant worden gedemonteerd. Daartoe wordt de centrale borgbout in de kop van de as verwijderd en de klembout losgedraaid (foto 15).

(Let op: er zijn ook versies waar het kwadrant met een spie bevestigd is aan de as).

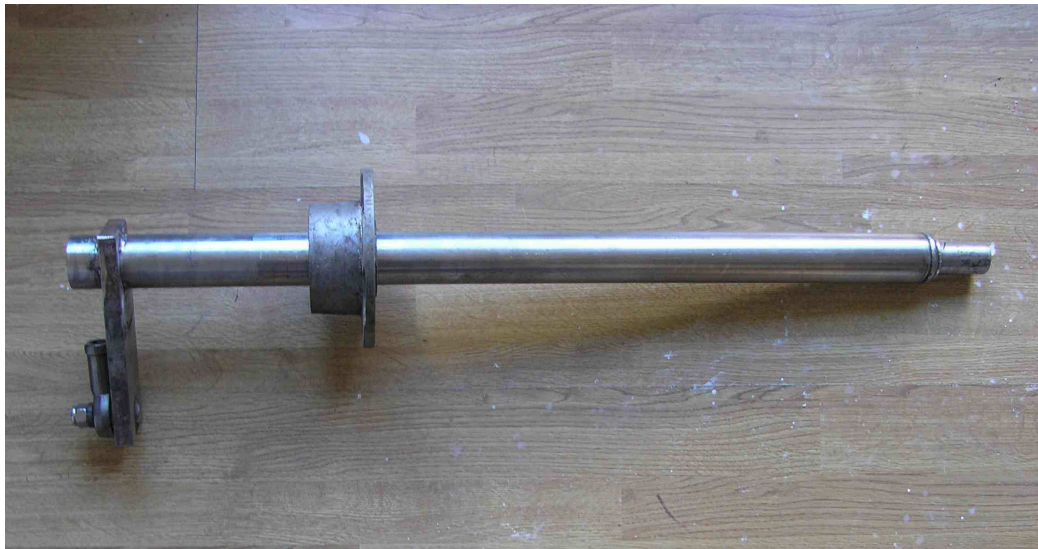
Foto 16

Deze foto toont de verticale as van de stuurkolom, met op de as nog de onderste lagerhouder. (door de rondlas aan de bovenzijde, is het noodzakelijk om de hefboom te verwijderen i.v.m. het vervangen van de lagers). Zie ook Note 1 op bijlage 2.

Kies altijd voor water en stof dichte kogellagers. Deze zijn aan beide zijden voorzien van een rubber afdichting welke vocht en vuil buiten het lager houdt, terwijl het lagervet erin blijft.

De lasrups aan de kop van de verticale as staat niet op de tekeningen van Solimar !

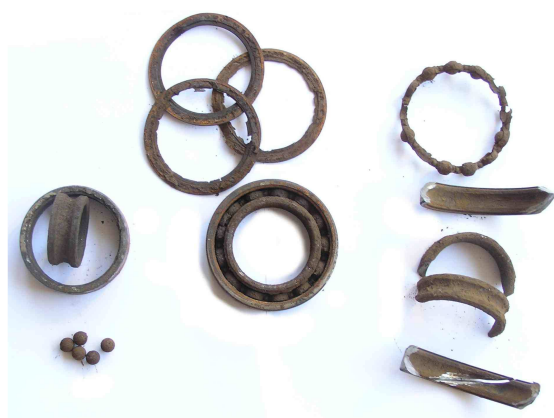
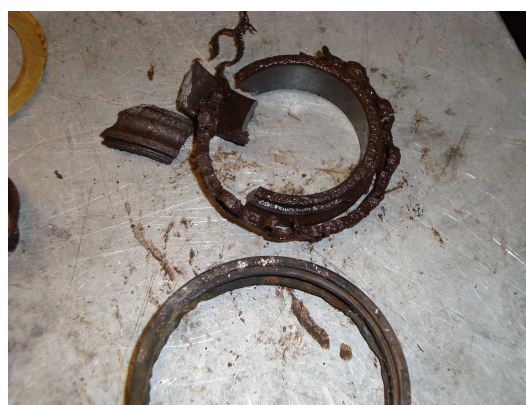
De foto's 18 en 19 laten de restanten zien van een 18 jaar oud stuursysteem. De kogellagers zijn gewoon helemaal vergaan.

Nu moet de keuze gemaakt worden om de stuurkolom zelf te reviseren of om het karwei uit te besteden. Men moet zich daarbij goed realiseren dat de revisie erg lastig kan uitvallen. Enige feeling voor techniek is onontbeerlijk. Wat men zoal tegen kan komen tonen verderop bijv. de foto's 18 en 19.

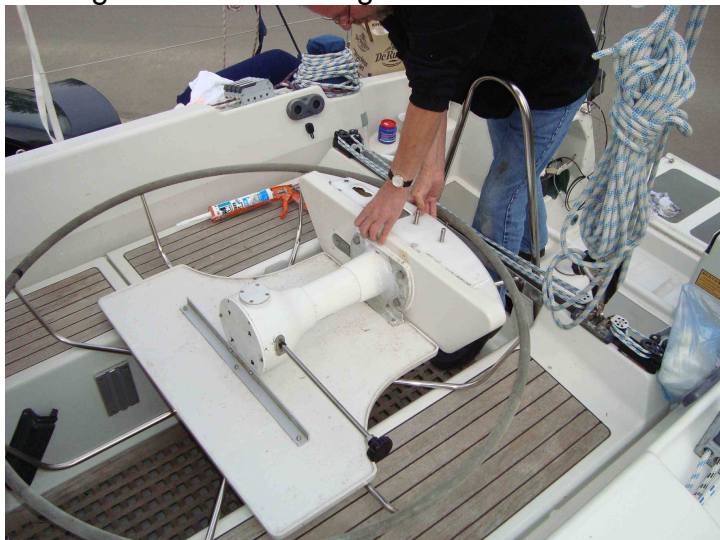
Foto 21

Montage is in principe de omgekeerde volgorde van de demontage. Monteer eerst de gereviseerde kolom op de montagebracket, de voorwand en het stuurwiel weer tot een geheel en leg deze in de juiste richting klaar voor montage.

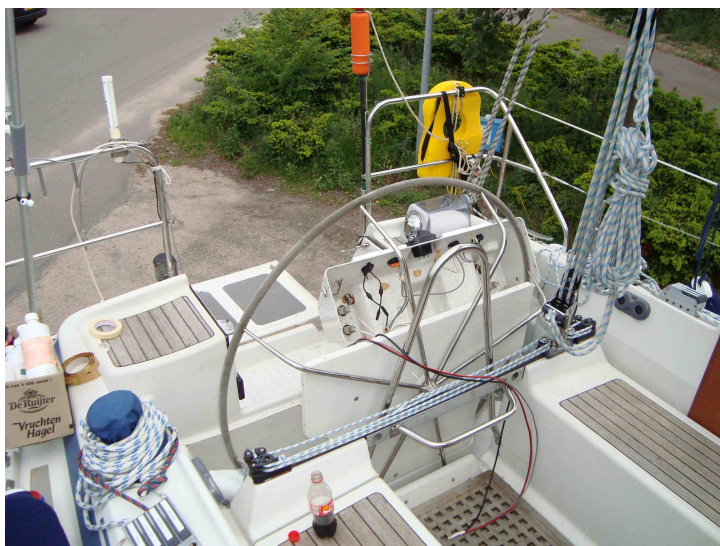
Foto 22

Nu kan de kolom op zijn plaats gezet worden en kunnen de bevestigingsbouten van de montagebracket worden aangebracht

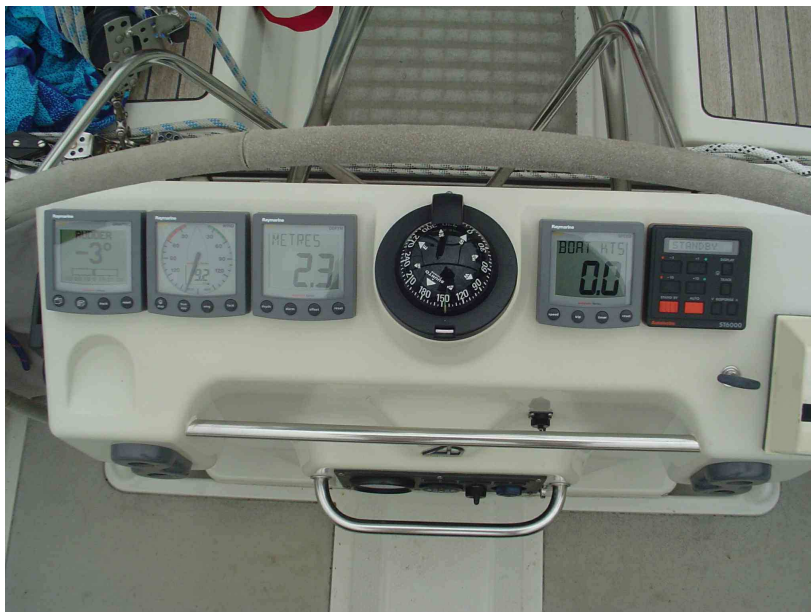
Foto 23

Vervolgens kan ook de console weer op zijn plaats worden gebracht en kan de bekabeling weer worden aangesloten.

Het advies is om voor een gegarandeerde jarenlange afdichting te verkrijgen weer gebruik te maken van Shell Tixopalthe kit. Aan de randen gebruik je het best de bekende Sikaflex, daar deze niet plakkend opdroogt.
